Die Talsperre bei Muldenberg

vom Fachbereich Bauingenieurwesen der Fachhochschule Potsdam
zur Erlangung des Leistungsnachweises im Ingenieurprojekt:
"Bildarchiv der Philipp Holzmann AG"

Julia Husch

Potsdam, Januar 2018

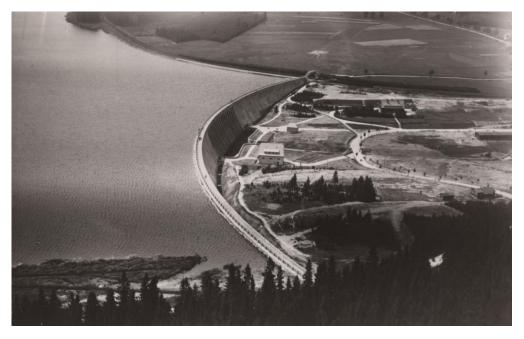
Abbildung 1: Blick auf die fertiggestellte Staumauer

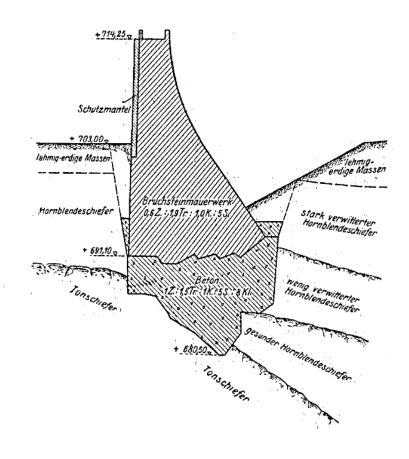
Abbildung 3:Gründung auf einem Betonklotz unter Berücksichtigung der Erdschichten

Das Fundament bildete ein Betonklotz. Auf diesem wurde im Anschluss die Mauer errichtet. Man begann mit dem Ausheben der tiefen Schlitze des Spaltensystems und anschließend mit dem Ausbetonieren bis zu einer festgelegten Höhe (Abb.3).

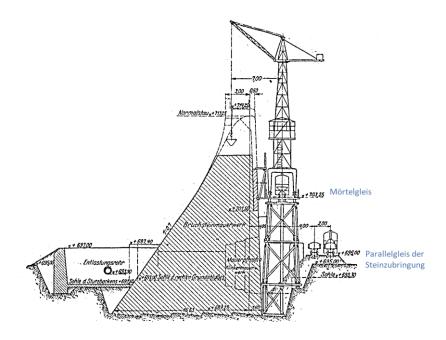
Abbildung 4: Schnitt durch die Sperrmauer mit Sturzbecken

Portal fahren. Mithilfe der Krane hoben die Mörtelmulden von den Wagen ab und konnten entsprechend der jeweiligen Mauerhöhe gesenkt oder gehoben werden (Abb. 4).

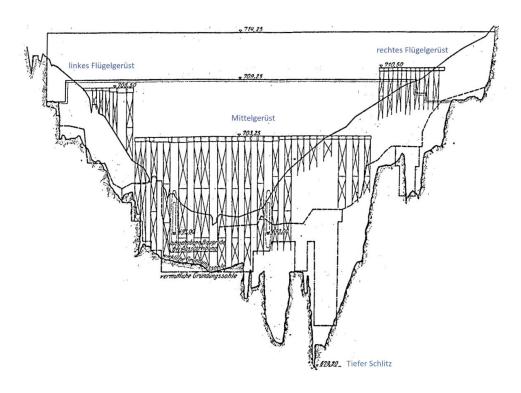
Abbildung 5: Talprofil

An das Mittelgerüst schlossen am linken und rechten Hang Flügelgerüste an. Auf diesen wurde die Verteilung des Mörtels über Dampfschwenkkrane geregelt. Die Krane bekamen den Mörtel über Ausziehgleise vom Mittelgerüst zugestellt (Abb.5).

Das Gleissystem des Mörtelwerks war wie ein Kreislauf, der immer wieder durchfahren wird, aufgebaut (Abb.5). Denn das Ende, also die Entladung der Muldenkipper bei der Mörtelmischanlage, war sogleich der Anfang der Beladung der Wagen. Von dieser Station wurde der Muldenkipper, über ein Gleis mit einer Neigung von 1:200, an einen Bremsberg herangefahren, dessen Neigung 1:200 und Höhe 4 m betrug. An diesen hängte er sich selbsttätig an und ab und rollte durch Ausnutzung des erhaltenen Schwunges bis zum Schotterlager. Im Schotterlager wurde der Wagen von Hand bis zu einer angebrachten Marke mit Schotter beladen. Da die Schottermengen eher gering waren, hat es sich an dieser Station nicht ausgezahlt, spezielle automatisierte Vorrichtungen zu schaffen. Anschließend wurde der Wagen über ein Fahrgerüst (Gefälle 1:200) dem Zementsilo und danach dem Trasssilo übergeben. Die festgesetzte Zementmenge und der Trasszusatz für die Mischung wurde automatisch abgezapft. Nachfolgend empfing er im Sandlager die erforderliche Sandmenge für die Mischung. Daraufhin hängte er sich wieder im Bremsberg ein und fuhr abschließend zur oberen Plattform der Mörtelmischanlage, um die Ladung an die Betonmischmaschine abzugeben. Die Mörtelmischmaschinen wurden von Wagen bedient, welche den gleichen Zyklus durchfuhren, außer dass sie kein Schotter erhielten, sondern bis zur Umkehrweiche durchliefen. Jeder der Muldenkipper brachte der Maschine die Ladung für eine Mischung und nur ein Förderweg war notwendig, um die Zuschlagstoffe zu befördern.

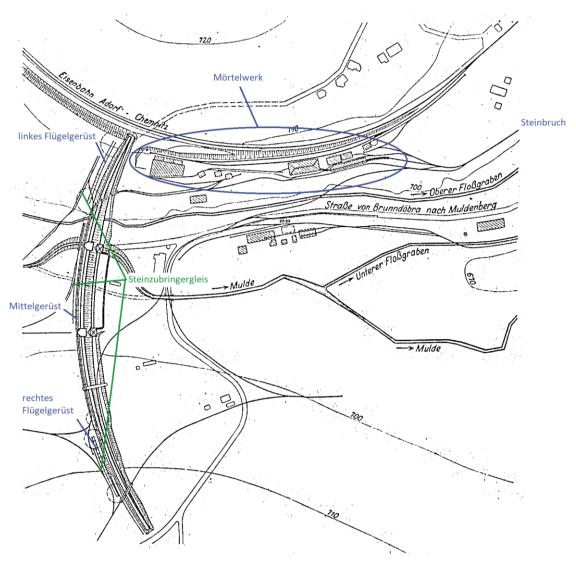
Abbildung 6: Überblick der Baustelleneinrichtung

Die Steine wurden über das unabhängige Gleissystem aus dem Steinbruch befördert. Bis zu einer Höhe von ca. +702 m und der entsprechenden Mauerbreite von ca. 7 m war es möglich, die Steine in geschlossenen Zügen unmittelbar auf die Mauer zu bringen, zu entleeren und direkt im Anschluss zu verarbeiten. Für diese Variante der Zubringung wurde das Steingleis aus der Talsohle heraus am rechten Hang entsprechend der fortschreitenden Mauerhöhe angerampt. Sollten die geförderten Massen aus dem Steinbruch nicht sofort vermauert werden können, gab es eine Vorratshalde hinter der Mauer zur vorrübergehenden Lagerung. Erreicht wurde diese über eine Brücke der Baugrube. Als die fortschreitende Höhe der Mauer diese Variante der Steinzustellung nicht mehr zuließ, wurden die Steine über die Krane befördert. Nun mussten die Krane sowohl für die Versorgung der Mauer mit Steinen, als auch mit Mörtel sorgen. Aus diesem Grund wurden am Fuße hinter dem Mittelgerüst und den Flügelgerüsten Parallelgleise verlegt, welche an das Steinzubringergleis angeschlossen waren. Es wurden 175 Spezialwagen mit einem Bruchsteininhalt von 1,5 m³ angefertigt. Die Wagenkästen konnten mit den Kränen vom Untergestell abgehoben und auf der Mauer abgesetzt werden, somit konnte ein Umladen der Steine für die Höhenförderung vermieden werden. [7]

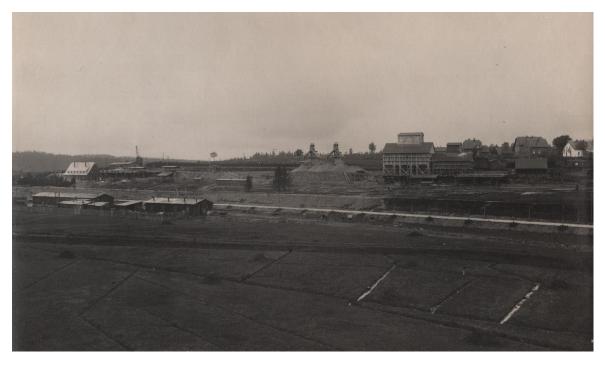
Abbildung 8: Überblick vom Mörtelwerk

Das Mörtelwerk wurde in der Längsachse des Hanges errichtet, da dieser dort eine besonders flache Steigung aufweist. Auf diese Weise können unnötige Hebungen vermieden werden. Bei der Gestaltung der Anlage wurde zum einen besonders darauf geachtet, dass der allgemeine Gleisverkehr des Mörtelwerkes auf ein Mindestmaß beschränkt und zum anderen, dass der Lohnaufwand in diesem Bereich minimal gehalten wird. Der erste Punkt konnte erfüllt werden, indem der gesamte Inhalt einer Mörtelmischung, mit Ausnahme des zusetzenden Kalkes, in einem Muldenkipper an die Mörtelmischmaschine erfolgt. Der zweite Punkt der minimalen Budgetierung konnte durch die Unterbringung des Zementes, Trasses und Sandes in Silos bzw. in einem selbsttätig abmessenden Sandlager vermindert werden.

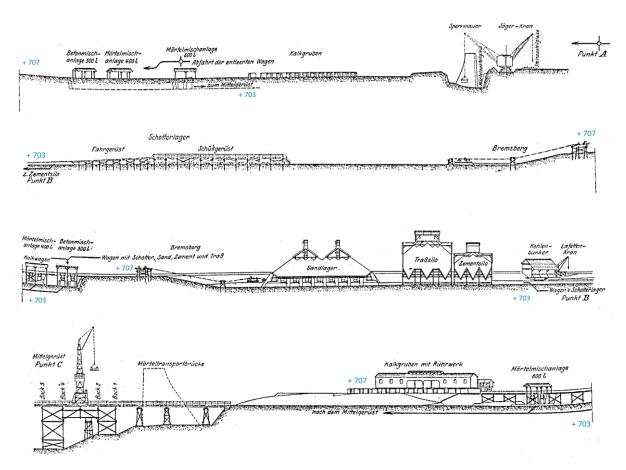
Abbildung 9: Einzelne Stationen des Mörtelwerkes

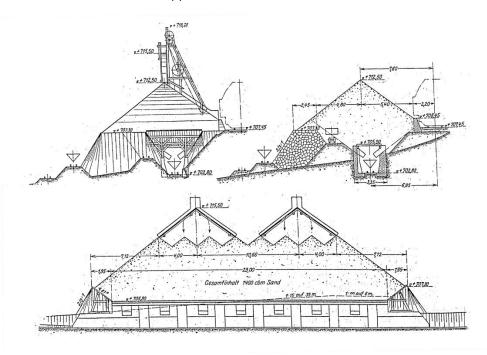
Abbildung 11: Sandlager

Das Sandlager befand sich ebenfalls in direkter Anbindung an das Zweiggleis. So konnte der Sand ohne Zwischentransporte von den Eisenbahnwagen ausgeladen werden. Der 1400 m³ fassende Sandspeicher war in der Längsrichtung untertunnelt. Zur Bergseite stützte sich der Sandhaufen gegen die Böschung des Zweiggleises und zur Talseite gegen aufgeschichtete Vorratsmauersteine. Die Steine wurden später für die letzten Arbeiten an der Sperre benötigt und hatten im Sandlager eine zweckmäßige Zwischenverwendung gefunden. Das Dach bestand aus Eisenbahnaltschwellen und die Seitenwände des Tunnels aus Bruchsteinstützmauern. In diesen Stützmauern waren 14 Holzrutschen angebracht, die nach vorn durch eine hölzerne Klappe zu verschließen waren. Das Gefälle der Rutschen war dem der natürlichen Böschung nachempfunden. Auf diese Weise konnte der Sand sich nach Öffnung der Klappen unter seinem eigenen Gewicht ganz natürlich hineinschieben. Zusätzlich wurden in die Rutschen hinten senkrechte eiserne Schieber eingebaut, um den Raum der Rutsche vom Sandlager zu trennen und genaue Sandmengen abzuzapfen. Der eiserne Schieber wurde von unten mit einem Hebel durch einen Mann in den Sand eingedrückt. Überdies sollten eingebaute Soffittenschieber für eine noch genauere Abmessung sorgen. Der abgezapfte Sand fiel dann in die durch die Tunnel fahrenden Muldenkipper.

Das Beschicken des Sandsilos erfolgte zunächst, indem die Wagons einfach in den Laderaum des Silos entleert wurden. Für die Anlegung eines gewissen Sandvorrats wurden zwei Becherwerke errichtet, welche den Sand durch Rutschen auf die gesamte Länge des Silos verteilten. Anschließend kamen die Becherwerke nur noch zum Einsatz, wenn die Lieferung den Verbrauch immens überstieg.

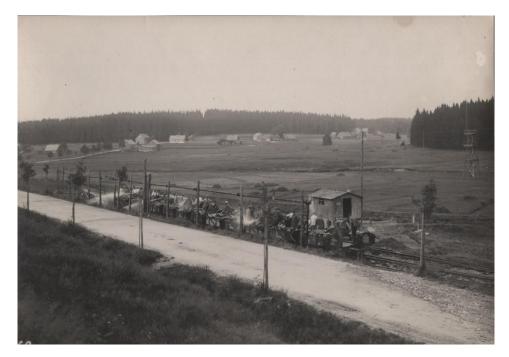
Abbildung 13: Steinwaschanlage

Im Steinbruch selbst war ein Becherwerk mit vier Steinbrechern angeordnet, um den Klarschlag für den Gründungsbeton herzustellen. In der Nähe wurde eine Steinwäsche mit der notwendigen Wasserversorgungsanlage eingerichtet, sowie eine Kompressorenanlage, die die notwendige Pressluft für den Betrieb der Bohr- und Abbauhämmer lieferte. [7]

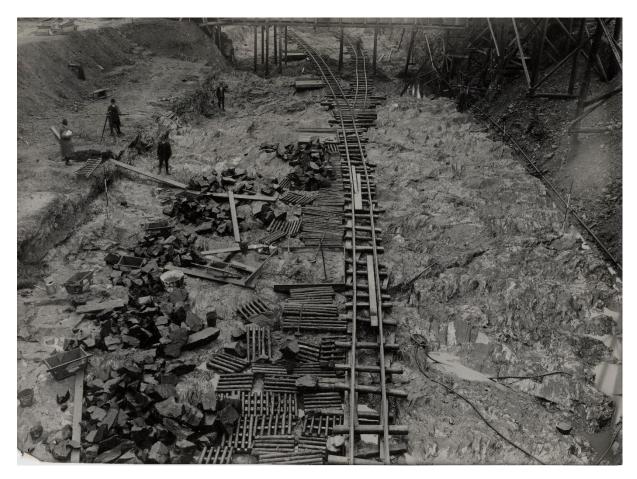
Abbildung 14: Sperrmauerbaugrube in der Talsohle mit Steinzubringergleis

Die Philipp Holzmann AG übernahm die Arbeiten an der Talsperre im Mai 1922. Zu diesem Zeitpunkt war bereits der Erdaushub in der Talsohle und an den Hängen durch mehrere heimische Unternehmen begonnen worden. Die Leitung der Baustelle hatte währenddessen das Talsperrenbauamt. Zuvor wurden die Aushubarbeiten in einzelnen Schächten von Hand durchgeführt. Die Philipp Holzmann AG entschloss sich, den restlichen Aushub ebenfalls von Hand unter Zuhilfenahme von Sprengungen durchzuführen und auf den Einsatz von Geräten wie Löffelbaggern zu verzichten, da ein wichtiges Kriterium des Baus der Talsperre die Beschäftigung zahlreicher Erwerbloser war. Der Abtransport der gewonnen Massen sollte so lange wie möglich über Züge, deren Schienen in der Sohle der Baugrube verlegt waren, erfolgen.

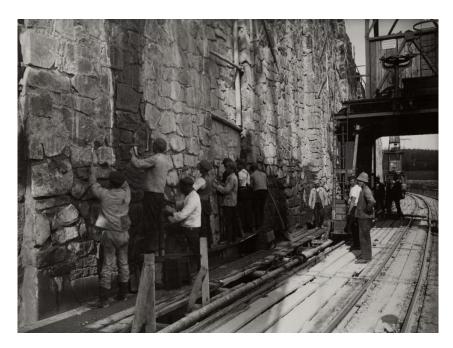
Abbildung 16: Oberflächenbearbeitung der Mauersteine

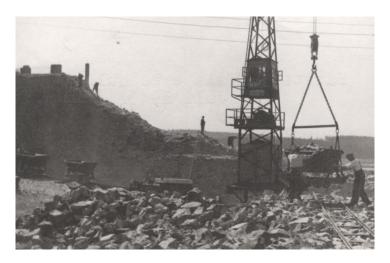
Abbildung 20: Abräumarbeiten mit einem Kran

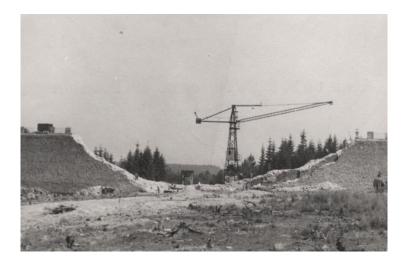
Abbildung 21: Blick auf die gesamte Mauerlücke

Am 13. Mai 1945 ereignete sich ein schweres Unglück. Beim Versenken von Munition in die Talsperre kam es zu einer Explosion, durch die die Sperrmauer stark beschädigt wurde. Dabei fanden zwei US-Soldaten und elf deutsche Kriegsgefangene den Tod. Ihr gemeinsames Grab befindet sich ca. 200 m östlich des Unglücksortes. Nach dem Unglück lief die Talsperre binnen sechs Tagen weitgehend leer. Zu Schäden in den unterhalb gelegenen Siedlungen kam es nicht. Zwischen 1946 und 1950 wurde die Staumauer wiederaufgebaut. [8]

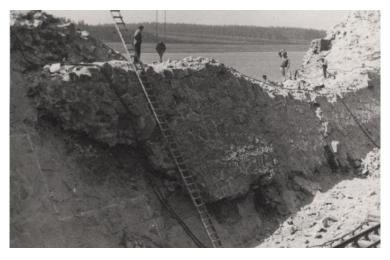
Abbildung 22: Durch die Explosion herausgedrückter 1m breiter Mauerpfropfen
